Reparatursystem zum Schutz vor Abrieb

BELZONA®
1814

Belzona 1814 ist ein kostengünstiges Dreikomponenten-Reparatursystem zum Schutz der Oberflächen vor Abrieb.

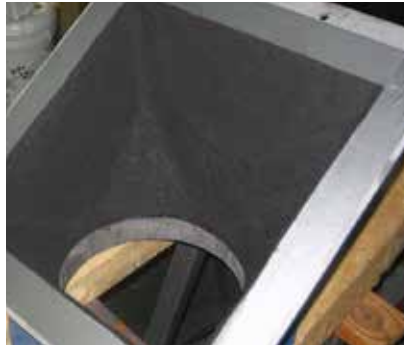
Schutz für Rutschen und Trichter

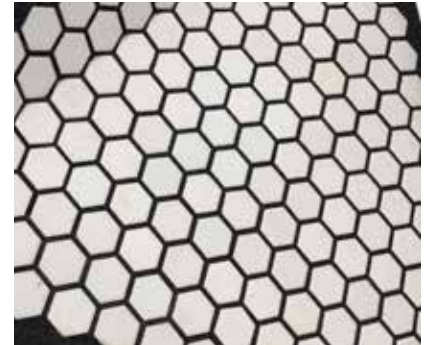
Verfugen von Aluminiumoxidfliesen

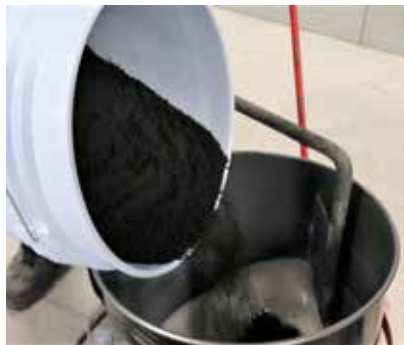
Einfaches Mischen

Belzona 1814 wird als 3-Komponentensystem bestehend aus Base, Härter und Aggregat geliefert und lässt sich ohne Spezialwerkzeug leicht mischen und auftragen.

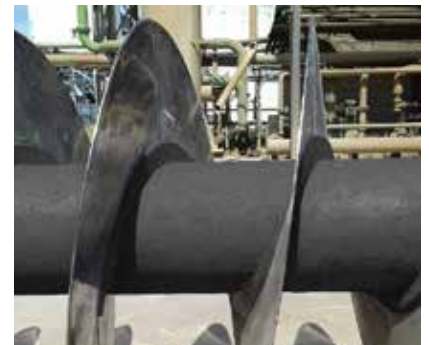
Einfacher Auftrag

Das Produkt ist leicht zu mischen und eignet sich dank der langen Verarbeitungszeit ideal für große Flächen. Während des Auftrags sind keine Spezialwerkzeuge erforderlich; es können dicke und dünne Schichten in einem Arbeitsgang aufgetragen werden.
