Kapselmembran für Flansche, Verschraubungen und Steckverbindungen

Belzona 3412 ist eine flexible Kapselmembran, die verschiedene Verbindungsstellen und Anlagen vor dem Eindringen von Feuchtigkeit und Staub und vor Umwelteinflüssen schützt.

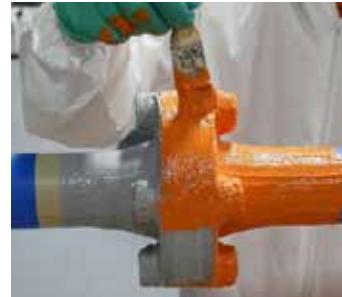
Pinsel

Belzona 3412 wird als System mit zwei Beschichtungen angewendet. Weitere Anwendungshinweise finden Sie in der Verarbeitungsanleitung (IFU).
